CÚRIA DIOCESANA DE BOM JESUS DA LAPA

BOM JESUS DA LAPA, BAHIA - 2019

DADOS TÉCNICOS

SÍNTESE

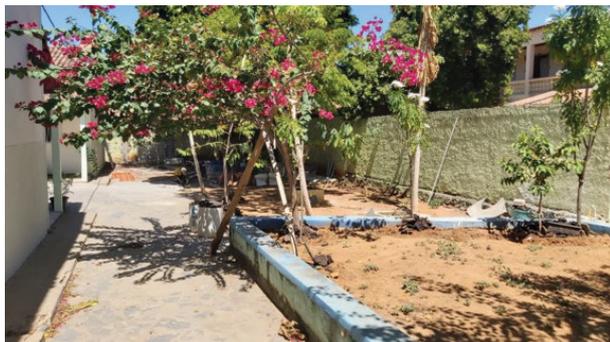
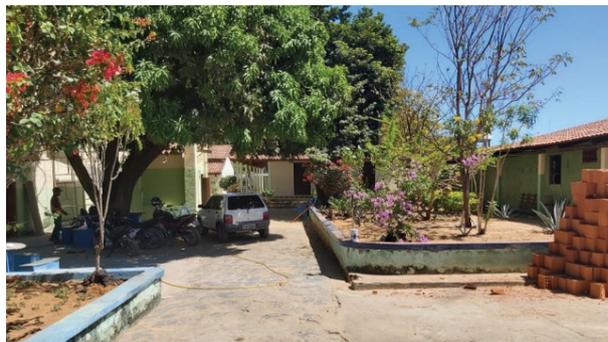
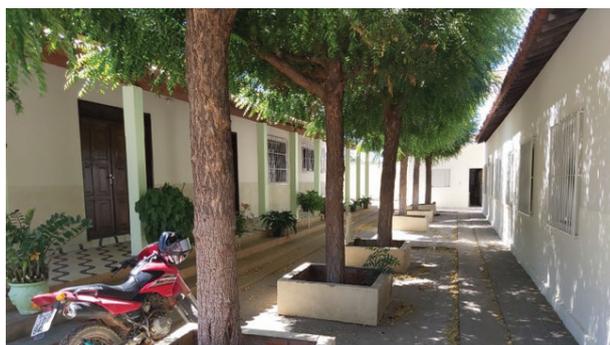
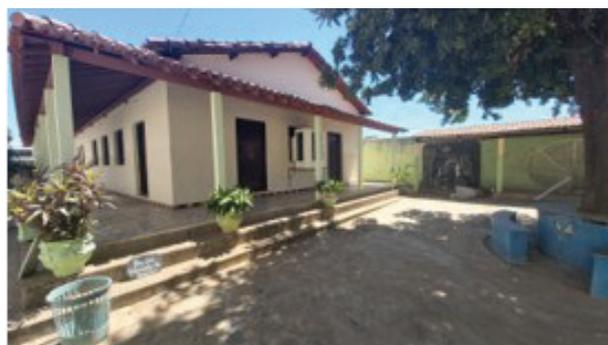
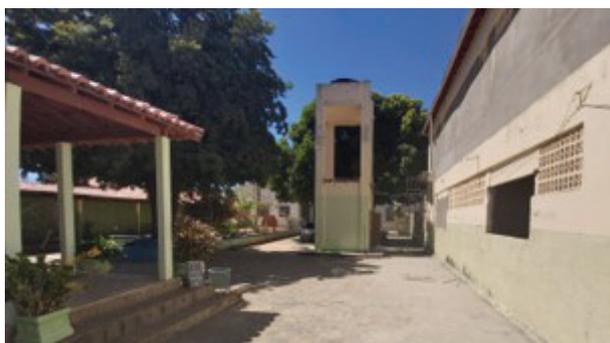
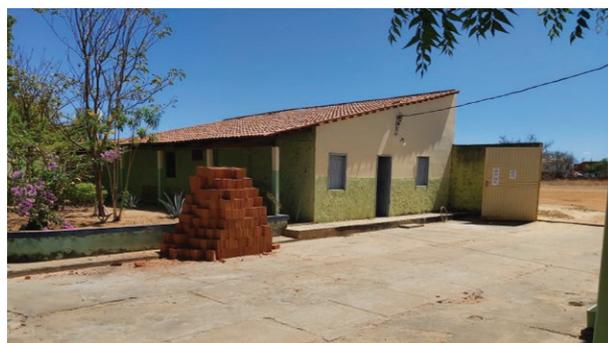
Problemática

- 🍃 O local foi identificado como um ambiente descaracterizado e sem identidade própria;
- 🍃 As edificações existentes não possuem qualquer expressividade ou valor estético, tendo sob única demanda atender a função proposta;
- 🍃 O complexo é composto de uma sucessão de subníveis que criam relevos, fragmentações e obstáculos no plano de piso existente;
- 🍃 As edificações existentes não possuem a devida acessibilidade de acordo com o que a norma NBR-9050 exige;
- 🍃 Atualmente existe uma estrutura robusta, composta de uma caixa d'água e um sanitário, que cria um volume que "grita" com o espaço, como um elemento volumétrico dominante, assim como os canteiros existentes;
- 🍃 Ausência de coberturas nas áreas de circulação que expõem o usuário às intempéries externas (sol e chuva);

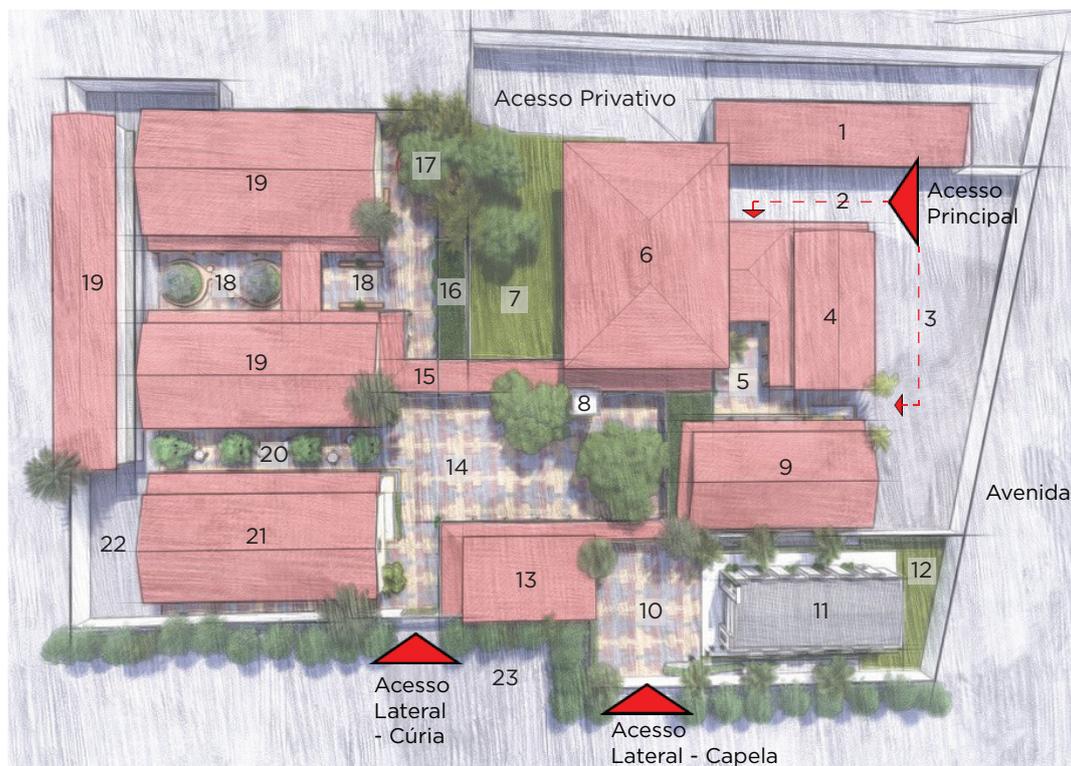
Masterplan

- | | |

| 1 - Edifício Administrativo | 13 - Sanitários |
| 2 - Pátio Administrativo | 14 - Claustro (Pátio de Reunião e Confraternização) |
| 3 - Estacionamento | 15 - Arcada de transição |
| 4 - Salão Multiuso | 16 - Pergolado |
| 5 - Pátio de Entrada | 17 - Pátio de Reflexão e Meditação |
| 6 - Casa Paroquial/ Edifício administrativo | 18 - Pátio de Interação Social |
| 7 - Pátio Privativo | 19 - Dormitórios |
| 8 - Torre do Campanário + Caixa D'água | 20 - Pátio de Alimentação |
| 9 - Salão Multiuso | 21 - Refeitório e Cozinha |
| 10 - Pátio de integração entre Capela e Cúria | 22 - Lavanderia |
| 11 - Capela | 23 - Estacionamento - Autoridades / Carga e Descarga |
| 12 - Pátio de Apoio | |

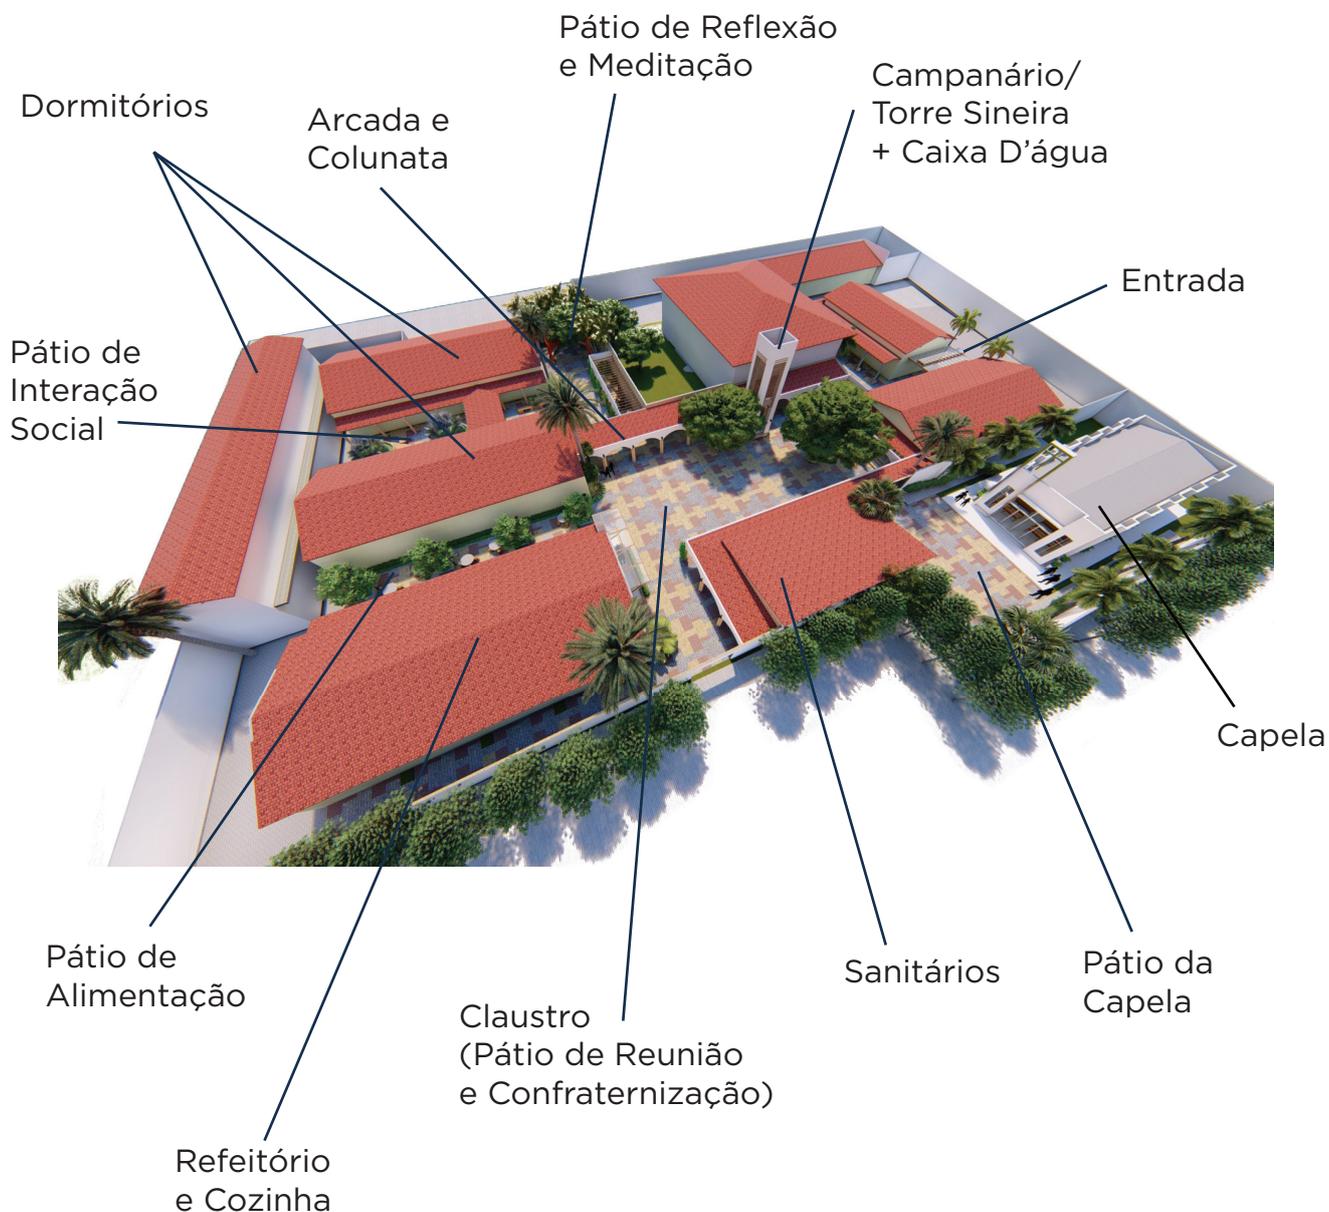
Visão geral do complexo da Cúria

OBS: A capela sinalizada no projeto não faz parte do escopo solicitado a BW Arquitetura, não sendo portanto parte integrante deste trabalho e estando presente somente por uma questão de contexto.

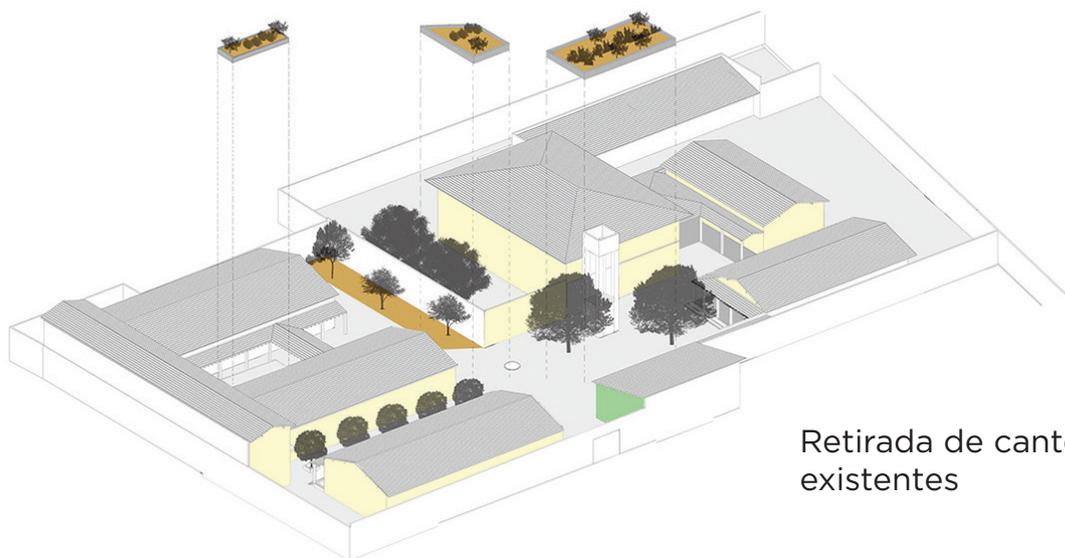
Retirada de canteiros existentes

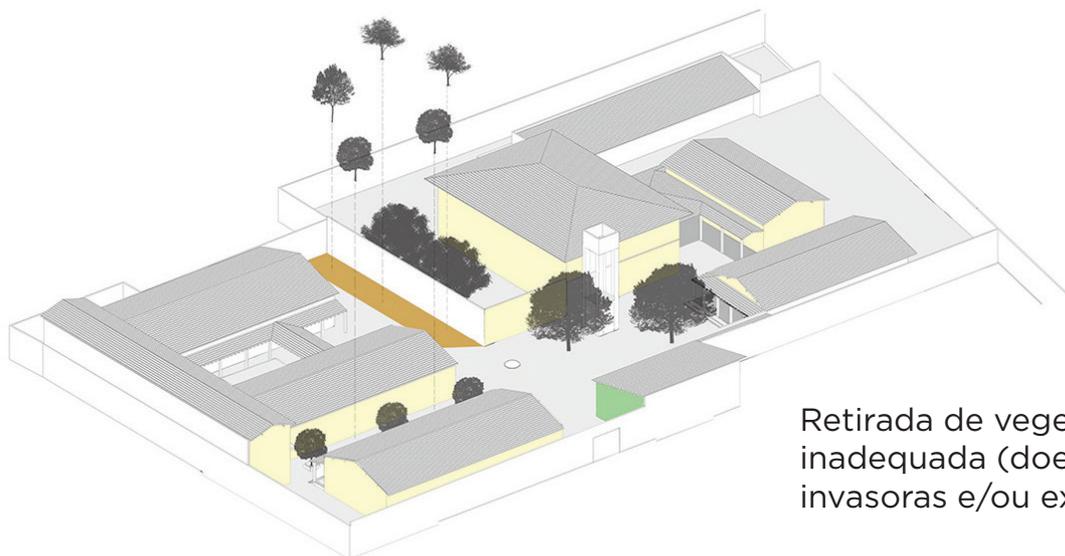
Retirada de vegetação inadequada (doentes, invasoras e/ou excessivas)

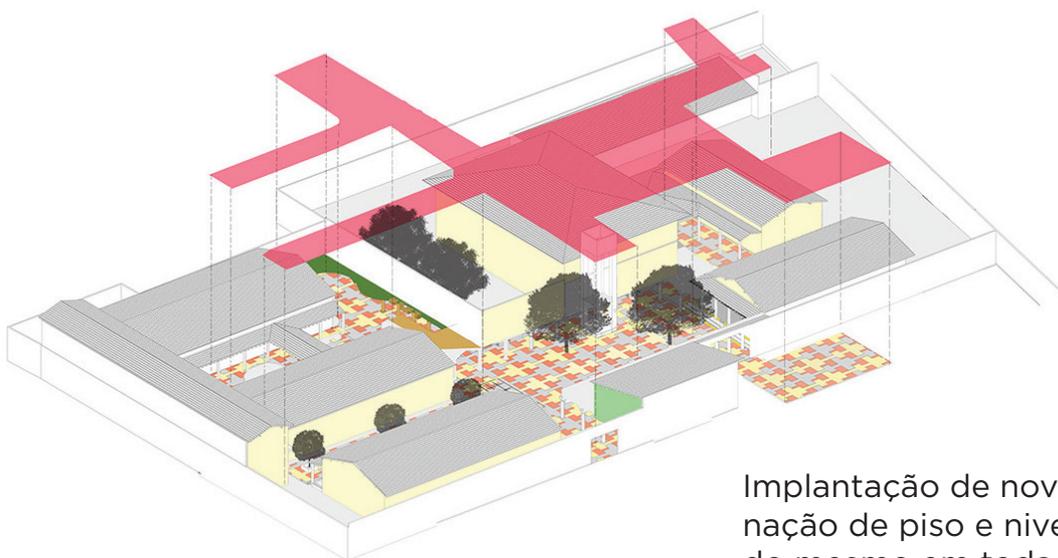
Implantação de nova paginação de piso e nivelamento do mesmo em toda a Cúria

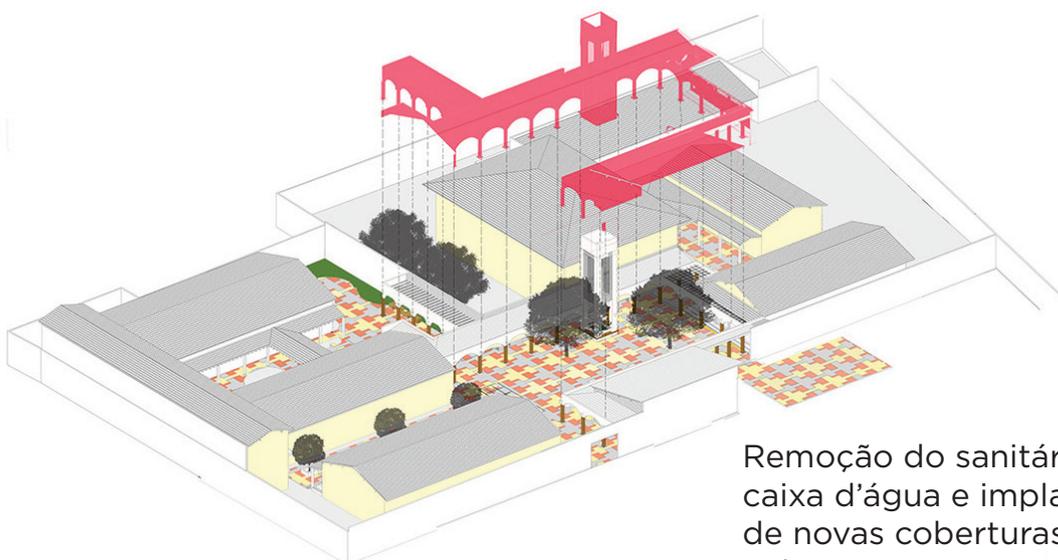
Remoção do sanitário da caixa d'água e implantação de novas coberturas, arcadas, colunatas e campanário

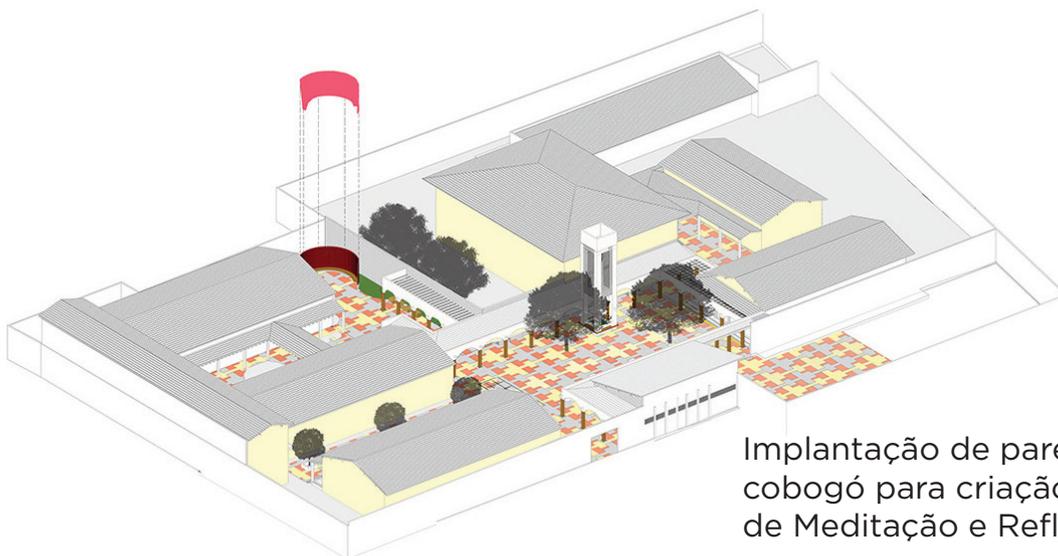
Implantação de parede de cobogó para criação do Pátio de Meditação e Reflexão

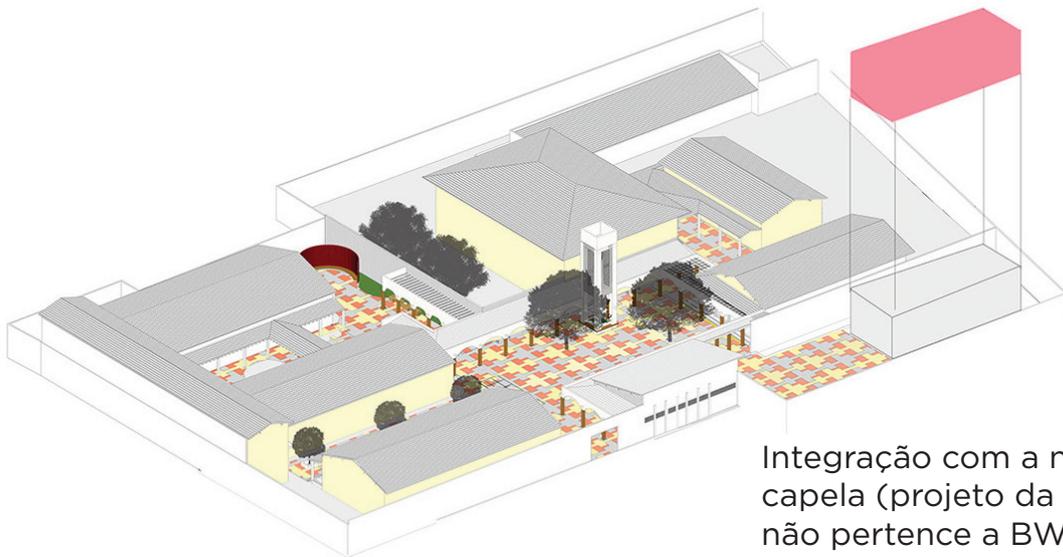
Integração com a nova capela (projeto da capela não pertence a BW Arquitetura)

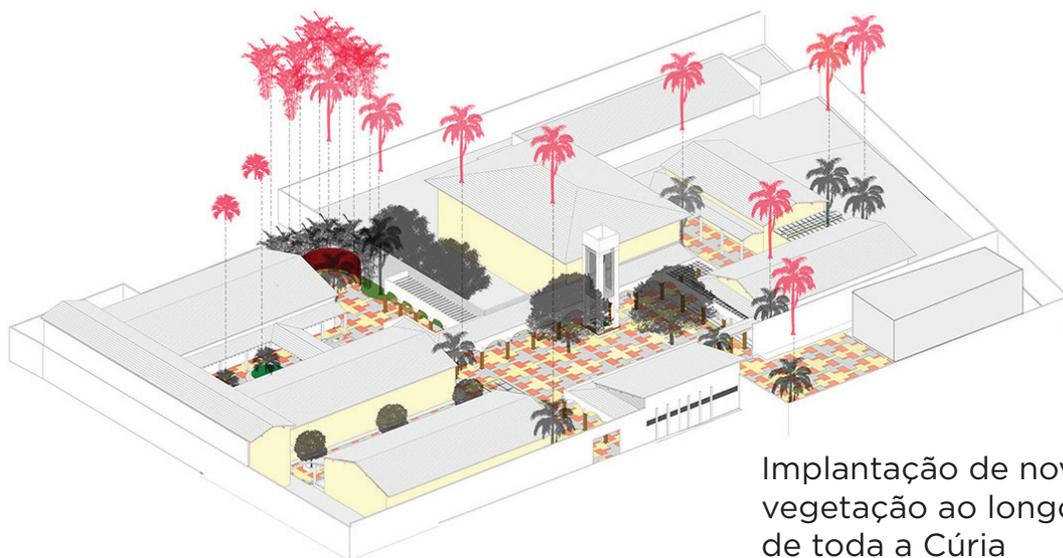
Implantação de nova vegetação ao longo de toda a Cúria

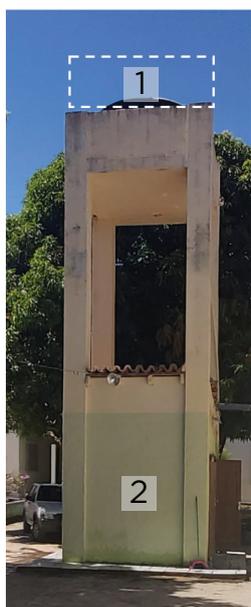
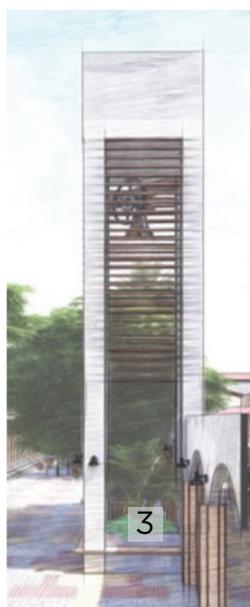
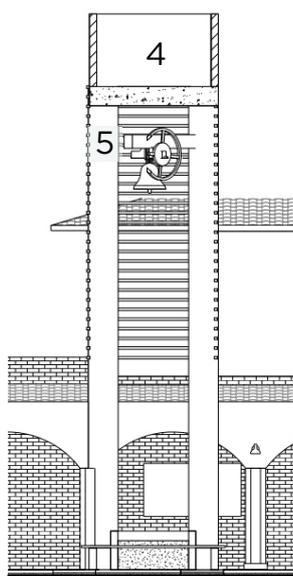
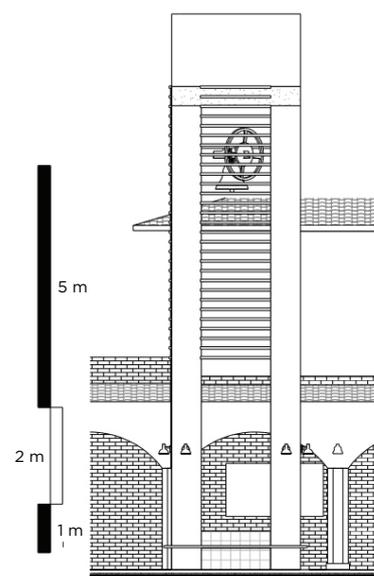
Campanário - Reconfiguração da Caixa D'água

O grande volume estrutural da caixa d'água existente no centro do pátio principal não poderia ser ignorado no projeto, devendo ser incorporado na composição do complexo arquitetônico conforme solicitação do Reverendíssimo Bispo Dom João Santos Cardoso. Desta forma, o volume existente será reconfigurado, de modo que traga leveza a pesada estrutura e se reformule como um campanário para a Cúria Diocesana. O campanário, ou torre sineira, é de fundamental importância no resgate dos valores tradicionais da Igreja Católica, pois é um elemento de marco do tempo das missas e celebrações, que futuramente irão ocorrer na Cúria. O mesmo traz consigo os valores de disciplina e pontualidade necessários para o seu bom funcionamento. Fora isso, a reforma da Cúria irá incorporar uma nova capela para as celebrações e missas, podendo o Campanário ser utilizado para o prenúncio de suas celebrações.

- 1 - Caixa D'água (antiga)
- 2 - Sanitário demolido
- 3 - Canteiro com banco
- 4 - Caixa D'água
- 5 - Sino

OBS: A Capela previamente projetada para a Cúria não detinha de uma torre sineira. Desta forma, a BW Arquitetura compreendendo a importância simbólica e tradicional da mesma, resolveu incorporá-la ao seu projeto. Como se trata de um elemento arquitetônico independente da capela, criou-se um destaque para ela, assim como foi feito com o campanário de Pisa (ou Torre de Pisa) e a Torre de Giotto (Campanário da Santa Maria del Fiore, em Florença).

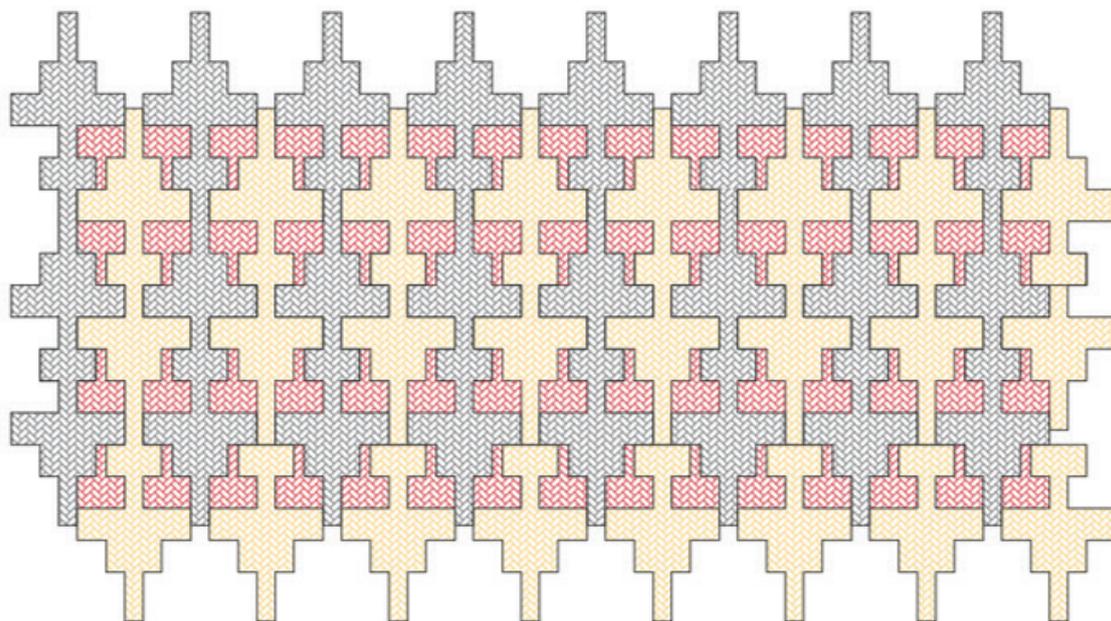
Paginação de Piso

A paginação de piso foi toda pensada para valorizar e enaltecer princípios, valores históricos e culturais da Igreja Católica. Sendo assim, nada mais significativo para a Diocese de Bom Jesus da Lapa, localizada na cidade às margens do Rio São Francisco, do que homenagear não somente o Santo, mas também, através da reforma física, o ideal de São Francisco de reforma da Igreja.

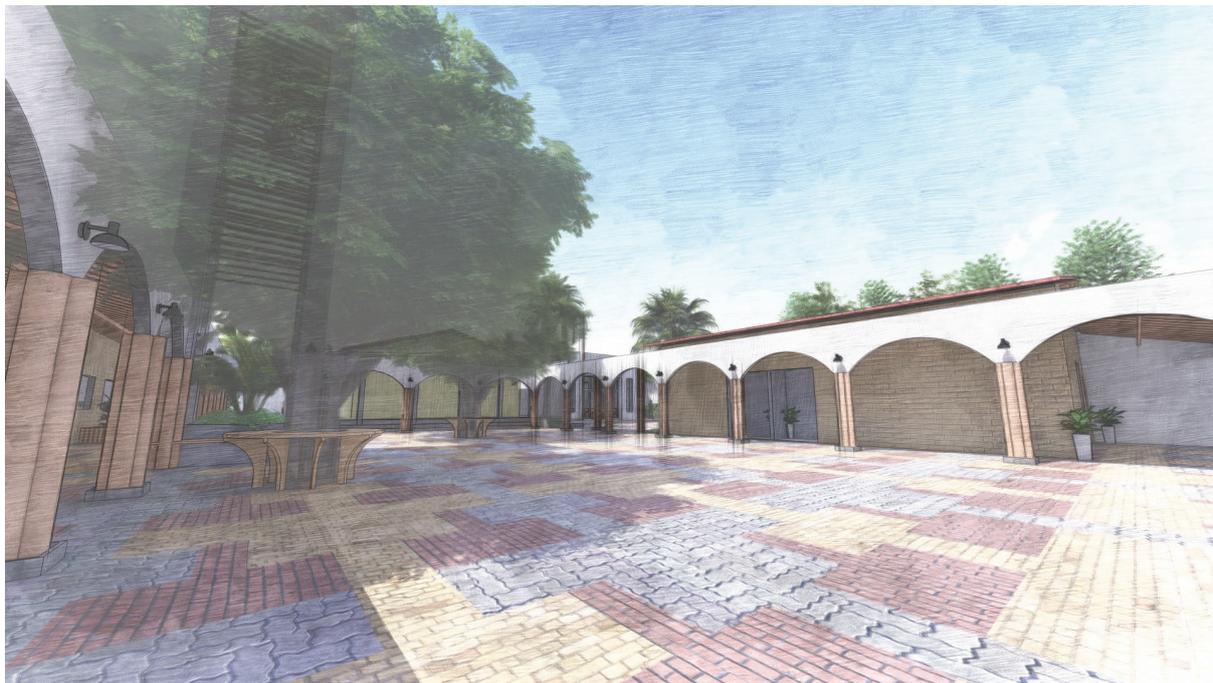
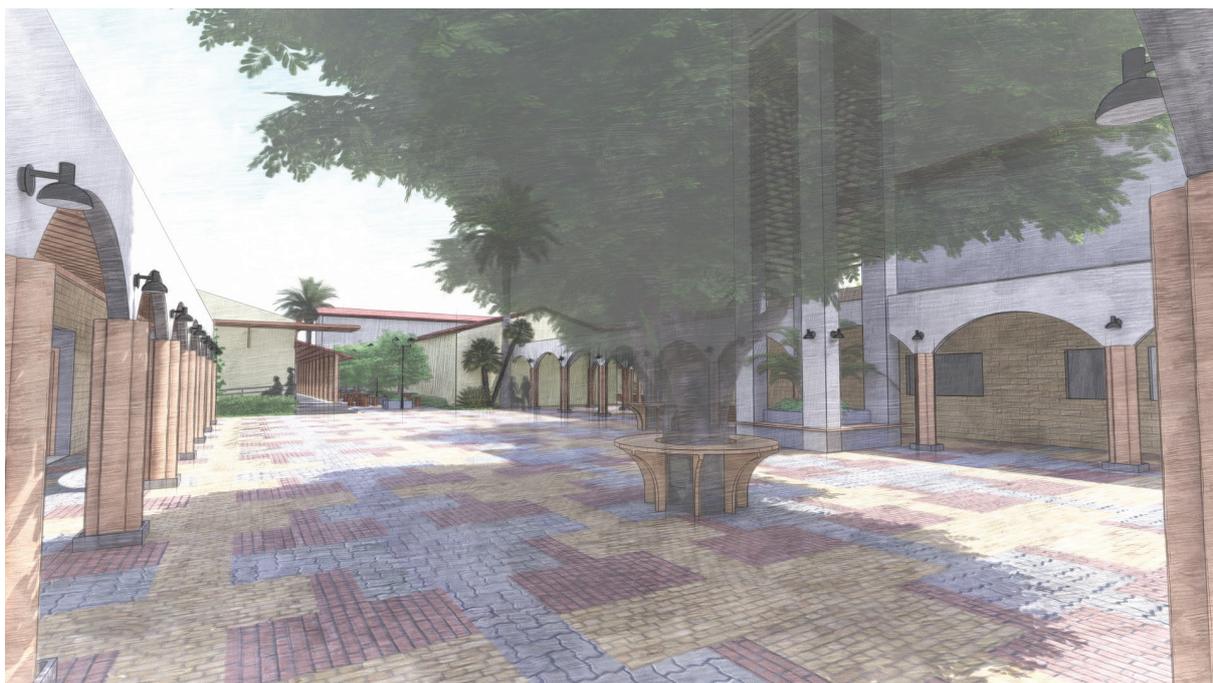
Os canteiros antiquados e pesados serão retirados de toda a Cúria Diocesana, criando assim um grande pátio. O mesmo estará exposto as intempéries naturais (sol e chuva), portanto, numa releitura moderna dos antigos monastérios, será realizado um Claustro no pátio, criando assim faixas de circulação através de uma colunata moderna e arcos abatidos. Teremos espaços de convivência e interação social interligando os dormitórios aos diversos edifícios da Cúria.

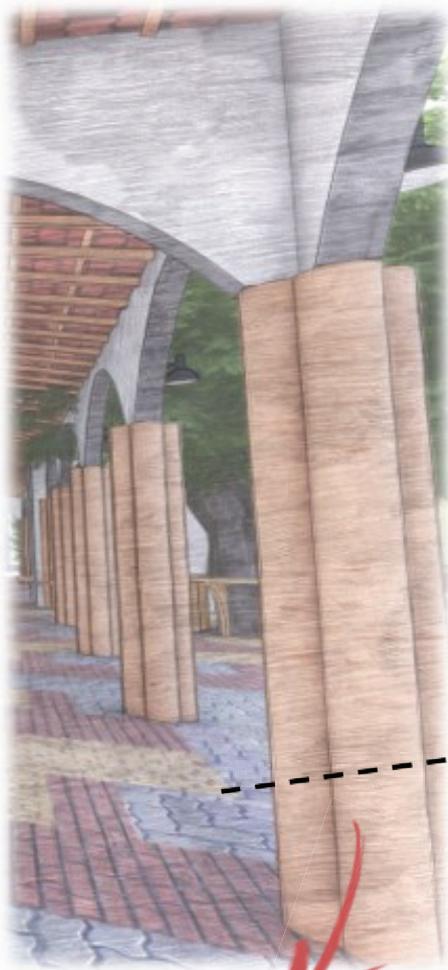
A Colunata do Claustro é composta por pilares formados por um compilado de quatro círculos, que juntos remetem a Cruz dos Quatro Evangelistas, responsáveis pela construção do Novo Testamento, base da atual Igreja Católica. Desta forma, temos no Claustro o centro social da Cúria e porque não a ágora (nome grego dado ao espaço destinado a reuniões e interações sociais), uma colunata que homenageia “Os Evangelistas” que em sua etimologia traz o significado “aquele que traz boas notícias”, o que cria uma egrégora ou atmosfera de positividade e valorização da fé trazendo esperança aos fiéis (romeiros) que lá frequentarão. A palavra Evangelista, além do positivismo inerente já mencionado, traz consigo o significado de exortação (encorajamento, estímulo, incitação) e nada melhor do que ter esses sentimentos associados nos momentos de oração e de introspecção diante da presença e da casa do Senhor.

Perfil de Eucalipto tratado (14 a 16 cm)

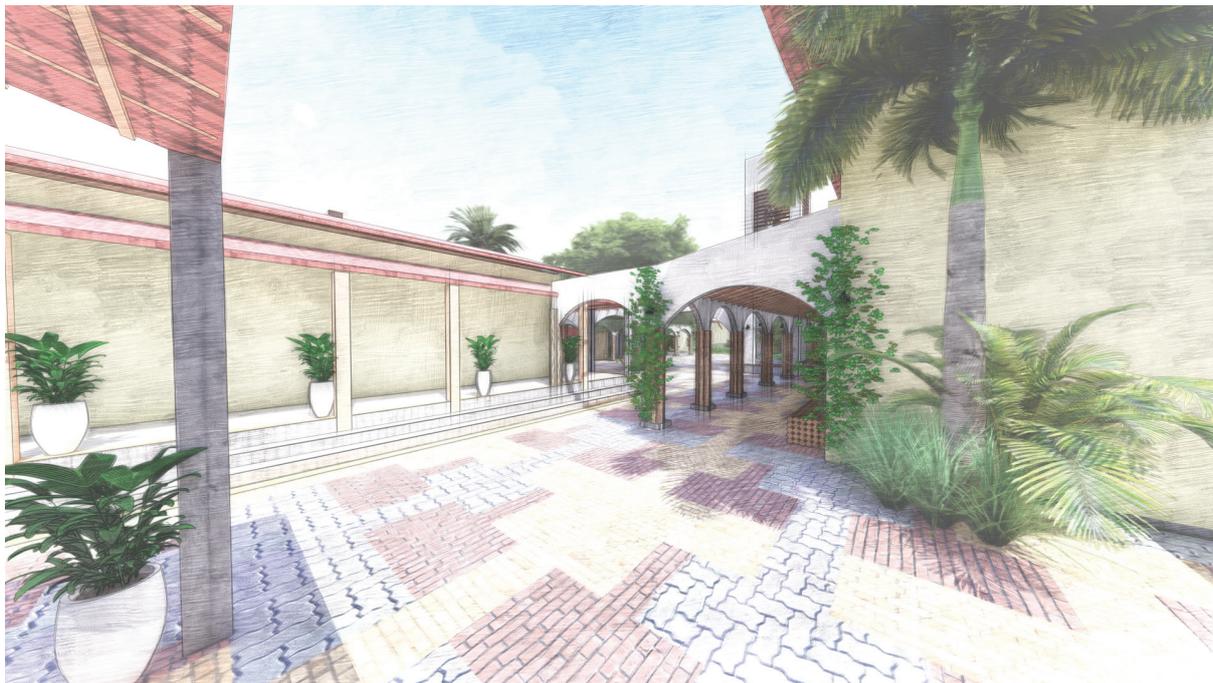
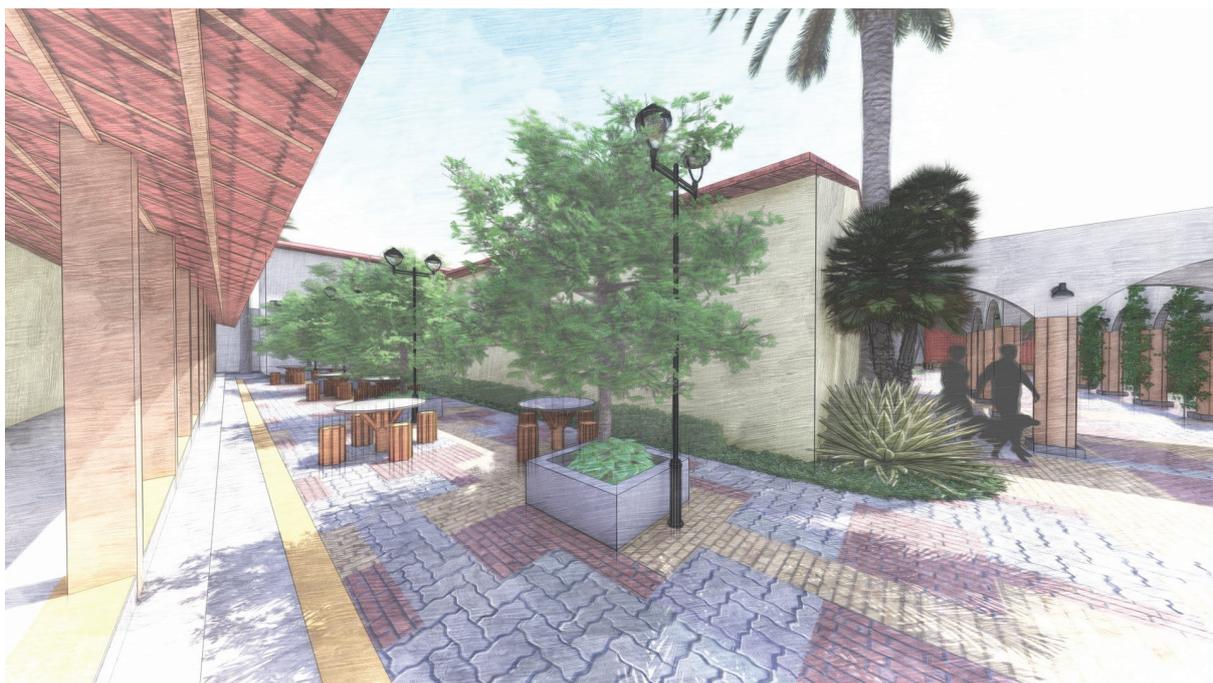
Pátios

O **Pátio de Entrada** serve como um *Foyer* (espaço de transição) entre os edifícios administrativos e os demais equipamentos do complexo.

O **Pátio de Alimentação** é um apoio externo ao salão do refeitório, (serão removidos dois canteiros existentes, criando maior fluidez do espaço reduzindo o volume de obstáculos). Será instalado um sombrite na altura da copa das árvores, proporcionando maior conforto térmico e uma melhor higienização do mesmo.

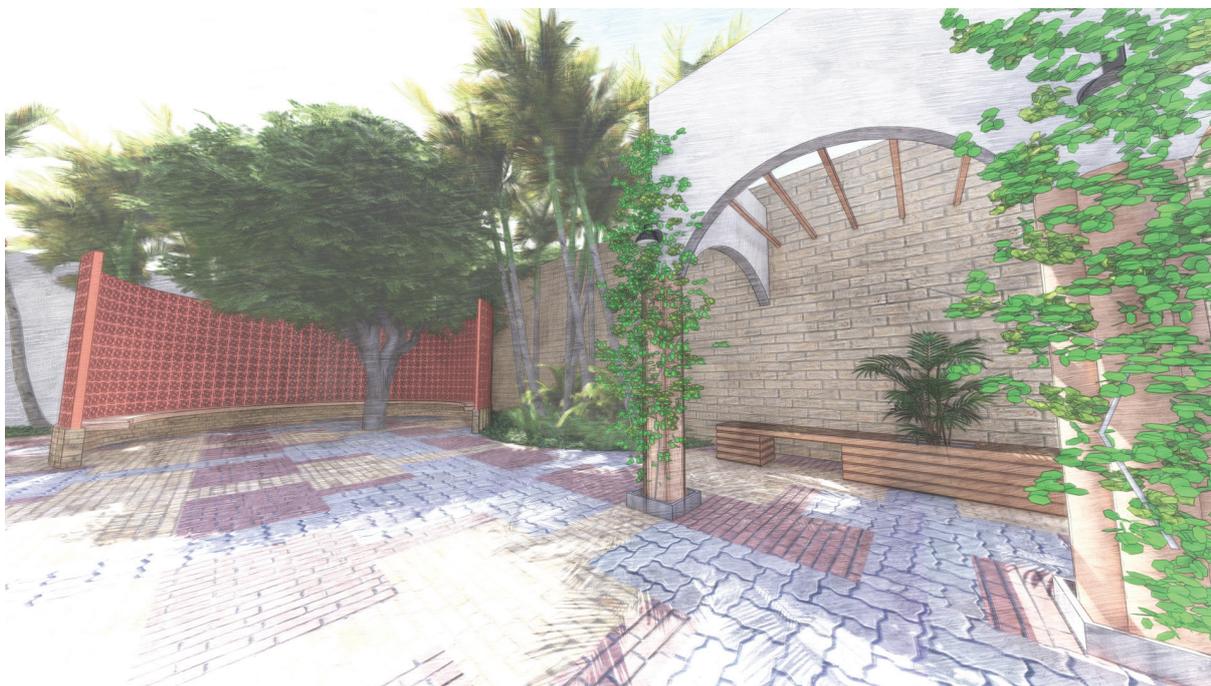
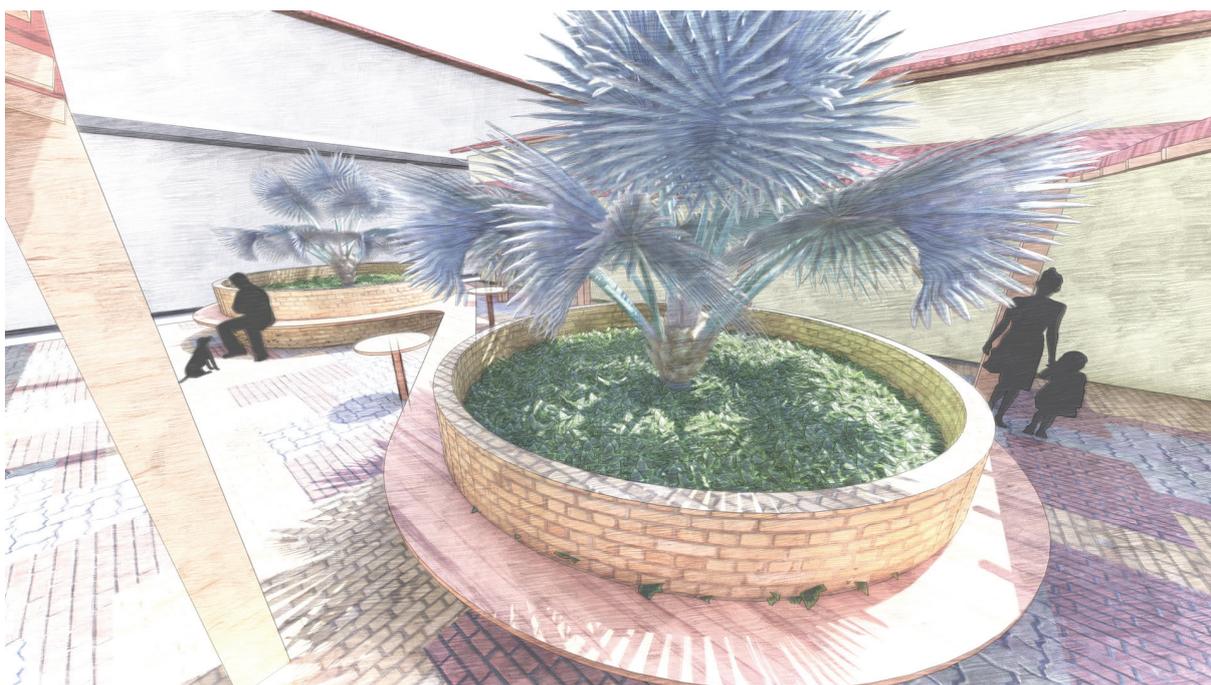
Pátios

O **Pátio de Reflexão e Meditação** terá uma parede curva em *cobogó*, com o objetivo de promover o raciocínio introspectivo do hóspede, convidando-o à autoanálise. A estrutura curva e vazada abraça o usuário, promovendo uma sensação de acolhimento e segurança, que aliada ao projeto paisagístico cria um sentimento de conforto e tranquilidade.

O **Pátio de Interação Social** está situado entre os três edifícios dormitórios, tendo como principal função estimular o convívio social entre os hóspedes do complexo, valorizando a troca de vivências e experiências.

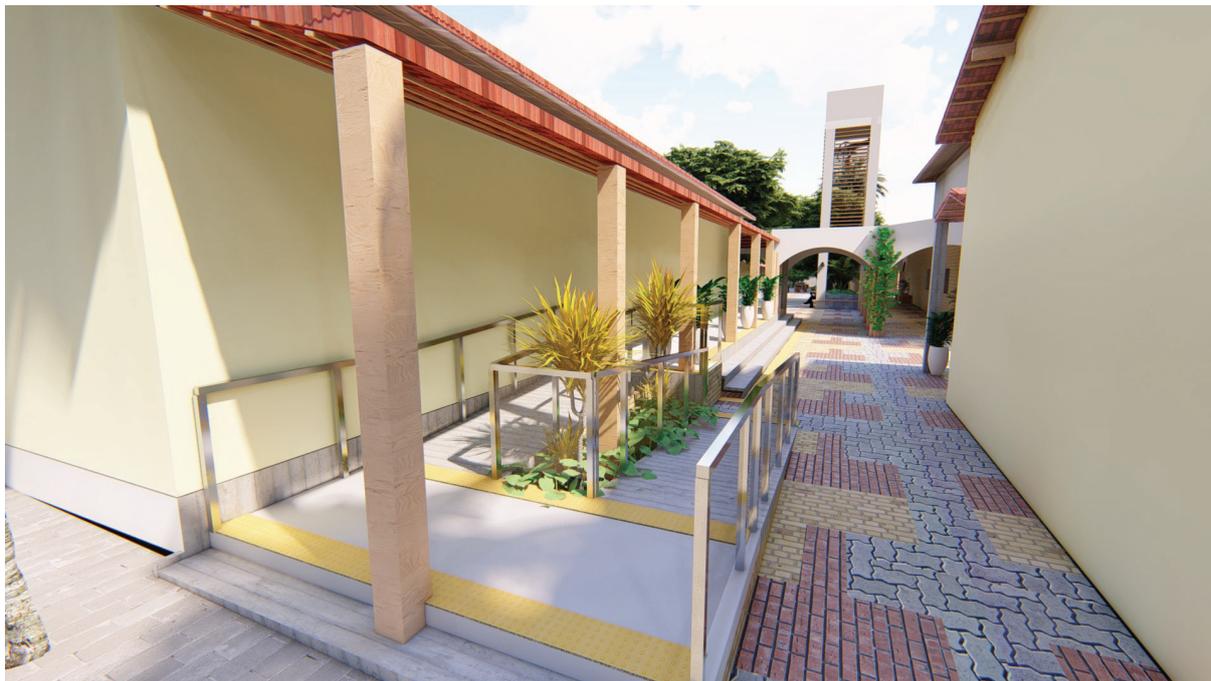
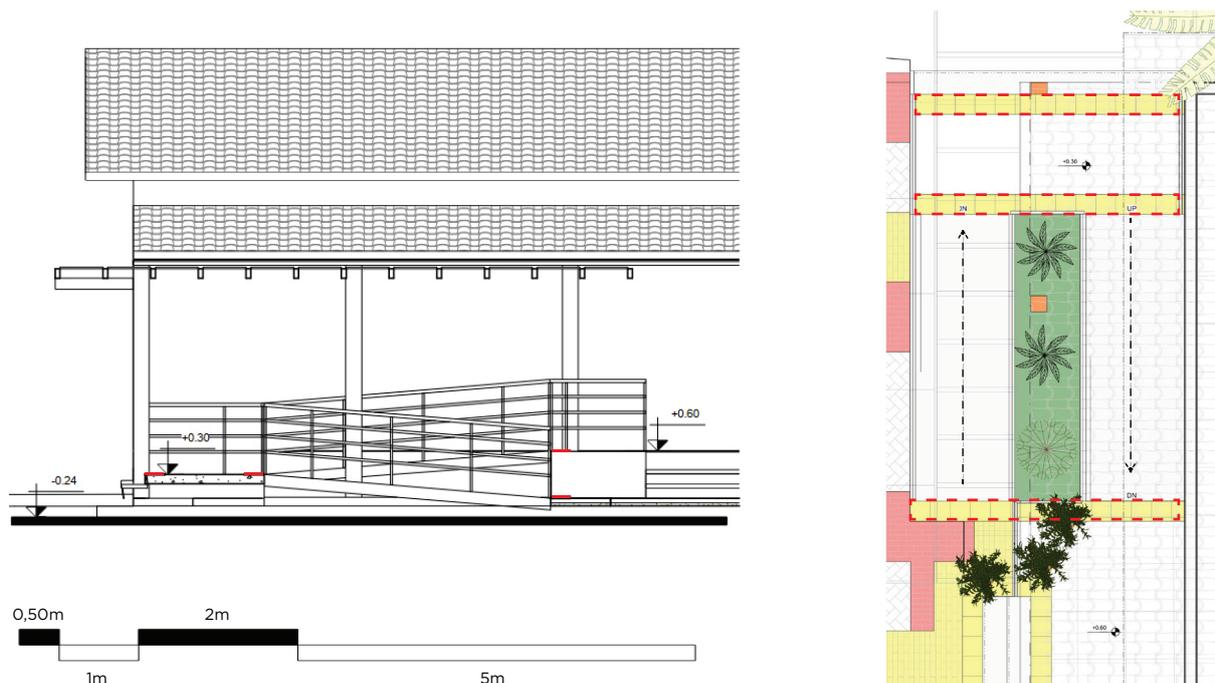
Adequação a NBR-9050

A Cúria Diocesana teve seus pátios totalmente reconfigurados. Tanto o Claustro, como seus outros 5 pátios de apoio terão declive máximo de até 5%, eliminando a variação de níveis existente na configuração atual. Nos locais onde o desnível não puder ser anulado, serão acrescentadas rampas de até 8,33% de inclinação, o que permitirá a acessibilidade necessária para as edificações existentes. Todas as mudanças de níveis serão demarcadas com as faixas de piso tátil.

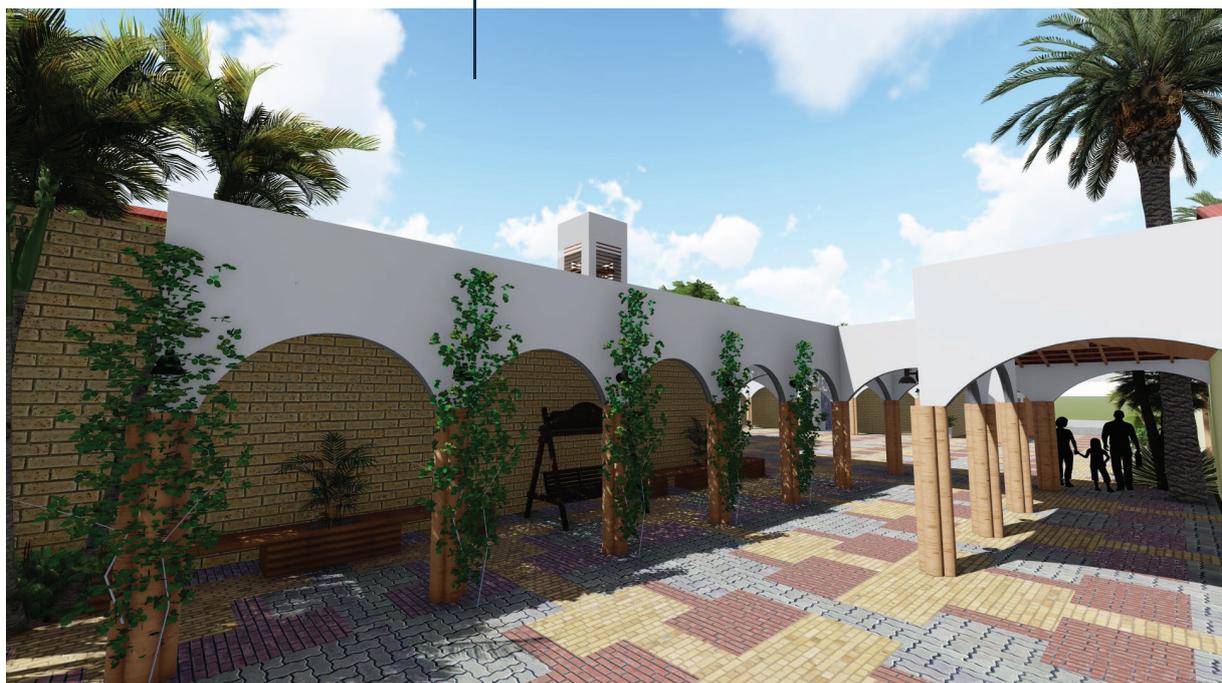
Arcada de transição

Claustro

Sanitários

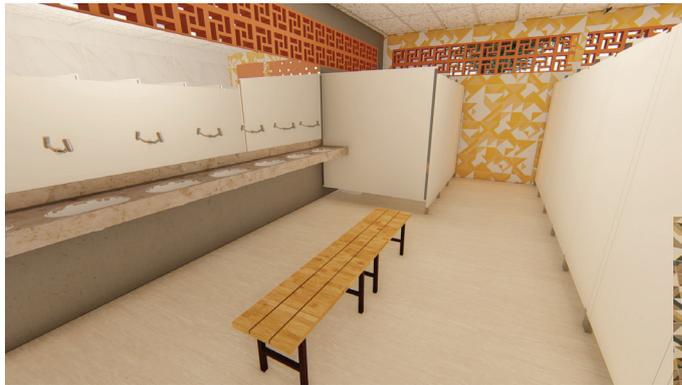
Sanitários

Sanitário Feminino

Para substituir o antigo sanitário embaixo da caixa d'água, foram projetados sanitários para melhor atender aos fiéis (romeiros) que frequentarão o espaço.

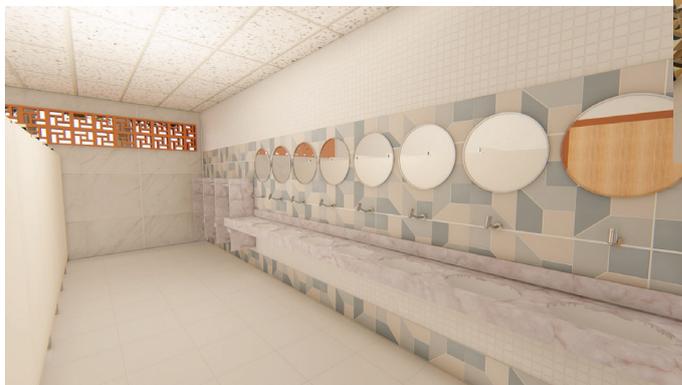
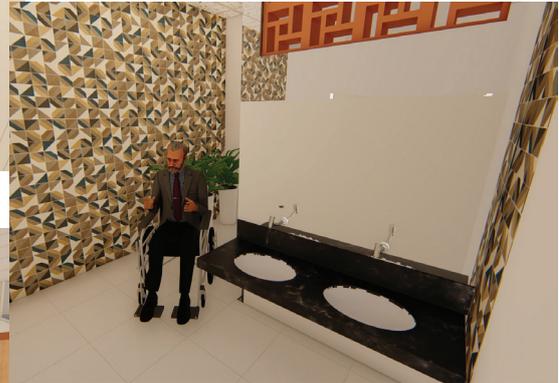
Sanitário Masculino

Sanitário P.N.E.

No feminino, foram propostos bancos para maior conforto, enquanto que no masculino foram colocados mictórios para melhor aproveitar o espaço. Além disso, foi projetado um sanitário dedicado as pessoas P.N.E., além de um depósito.
